Renowacja i konserwacja tradycyjnych budynków z lokalnego kamienia wapiennego

Renovation and maintenance of traditional buildings made of local limestone

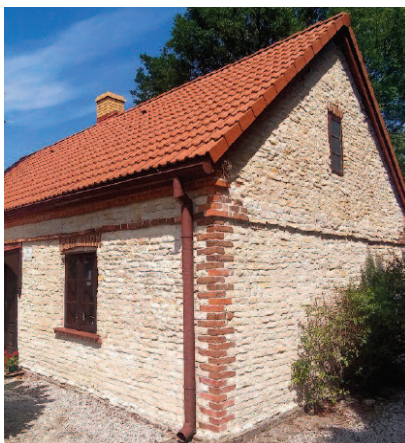
zachowanie lokalnego dziedzictwa architektonicznego stanowi wartość priorytetową. Wzorcowym przykładem jest dom rodzinny św. Faustyny Kowalskiej w Głogowcu, zaadaptowany na muzeum (fotografia 1).

Fot. 1. Wzorcowa rewitalizacja budynku mieszkalnego

Photo 1. Model renovation of a residential building

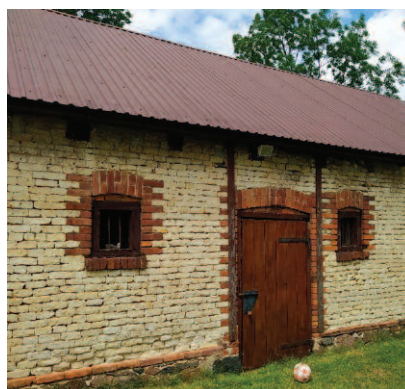
- **Wariant 2** – wymiana pokrycia dachowego, najczęściej wraz z elementami konstrukcji dachu (fotografia 2), prowadzona zwykle w przypadku pokryć mniej trwałych, takich jak słoma, trzcina, papa lub uznanych za szkodliwe (płyty azbestowo-cementowe). Wśród nowych pokryć zdecydowanie dominuje blacha trapezowa lub dachówka. Ingerencja w mury w tym wariantcie jest ograniczona do wyrównania i wzmocnienia jego górnej powierzchni. Czasem konstruowane są ścianki kolankowe ze współczesnych materiałów budowlanych (beton komórkowy, ceramika). Następuje zmiana kształtu dachu (zmniejszenie spadku, pojawiają się nowe ele-

Fot. 2. Budynek inwentarski po wymianie pokrycia dachowego

Photo 2. Livestock building after replacing the roofing

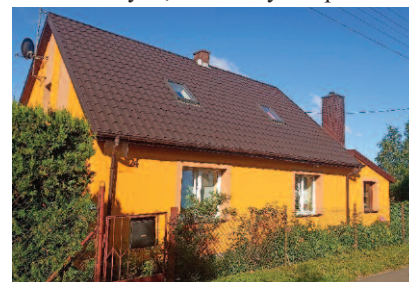
- **Wariant 3** – kompleksowy remont budynku, którego głównym celem jest termomodernizacja (fotografia 3). Towarzyszy jej zwykle wymiana konstrukcji i pokrycia dachu, jak w wariantcie 2. Kamień wapienny jest ukrywany pod warstwą ocieplenia i tynku. Bardzo indywidualne podejście inwestorów przy doborze docelowej kolorystyki budynków powoduje, że wprowadzają one zwykle wyraźny dysonans w krajobrazie. Stosowany prawie wyłącznie w przypadku budynków mieszkalnych. Identyfikacja takich obiektów jako tradycyjnych, wzniesionych z kamienia, jest możliwa jedynie na podstawie cech pośrednich, np. kształtu bryły, rozmieszczenia otworów okiennych, drzwiowych itp.

Fot. 3. Efekt kompleksowego remontu budynku z kamienia wapiennego

Photo 3. Effect of a comprehensive renovation of a limestone building

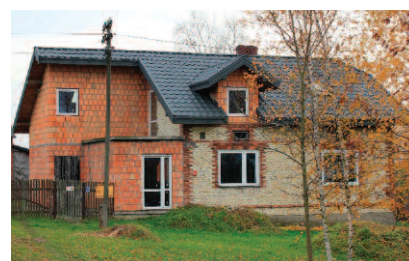
- **Wariant 4** – wariant stanowiący rozwinięcie poprzedniego, polegający na rozbudowie budynku. Często przeprowadzana jest rozbiorówka niektórych elementów pierwotnej substancji obiektu. Efektem takich robót jest całkowite ukrycie pierwotnych, wizualnie rozpoznawalnych cech materiałowych i architektonicznych budynku (fotografia 4). Wariant 4 stosowany jest wyłącznie w przypadku budynków mieszkalnych.

Fot. 4. Rozbudowa budynku przed termomodernizacją

Photo 4. Expanded building before thermal insulation

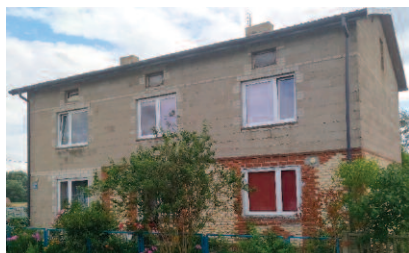
• **Wariant 5** – rozbudowa, względnie nadbudowa budynku bez termoizolacji (fotografia 5). W tym wariantcie zachowane fragmenty murów kamiennych bardzo wyraźnie kontrastują na elewacjach z materiałem współczesnym (np. bloczki żużlobetonowe). Jest on stosowany najczęściej w przypadku budynków gospodarczych, gdzie funkcjonalność obiektu stawiana jest wyżej niż cechy estetyczne.

Fot. 5. Relikty dawnego budynku z kamienia wapiennego

Photo 5. Relics of an old limestone building

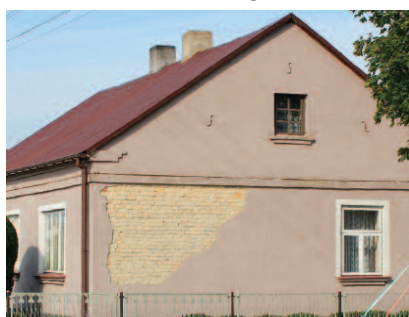
• **Wariant 6** – bezpośrednie zabezpieczenie powierzchni murów kamiennych tynkiem bez stosowania warstwy ocieplenia (fotografia 6). Identyfikacja takich budynków jako zrealizowanych w technologii regionalnej, oprócz cech pośrednich, jest możliwa w przypadku ubytków tynku powodujących odsłonięcie materiału kamiennego.

Fot. 6. Ubytki tynku na elewacji budynku z kamienia wapiennego

Photo 6. Plaster losses on the facade of the building made of limestone

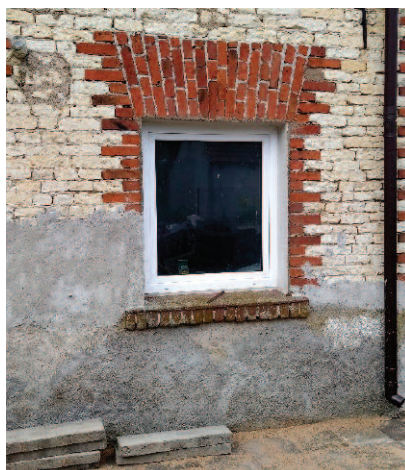
• **Wariant 7** – doraźne naprawy w miejscach wykazujących uszkodzenie lub zużycie, często prowadzone sposobem gospodarczym (fotografia 7). Do bardziej zaawansowanych napraw zalicza się wymianę stolarki okiennej (z reguły na okna PVC), a do mniej miejscowe zacieranie tynkiem, uzupełnianie ubytków zaprawy (zwykle zaprawa cementowa w miejsce glinianej) itp.

Fot. 7. Przykład doraźnych napraw

Photo 7. Example of ad hoc repairs
