Metoda zarządzania renowacją budynków zabytkowych oparta na konsekwencjach wcześniejszych zaniechań renowacji

Management method for renovation of heritage buildings based on the consequences of previous failure to renovate

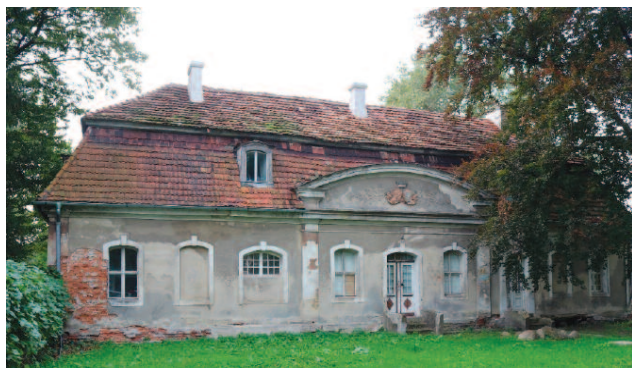
Fot. 1. Elewacja północna
Photo 1. North facade

Barokowa oficyna pałacowa zlokalizowana jest na Dolnych Łęczycach w miejscowości Biecz. Jest ona elementem zespołu pałacowego, wzniesionego w 1750 r., który był kilkakrotnie przebudowywany [18]. Oficyna pałacowa jest budynkiem wolnostojącym, jednokondygnacyjnym z nieużytkowym poddaszem, niepodpiwniczonym, murowanym z cegieł. Konstrukcja dachu jest mansardowa, a stropy drewniane pokryte dachówką ceramiczną (fotografia 1 i 2). Z zewnątrz na elewacji

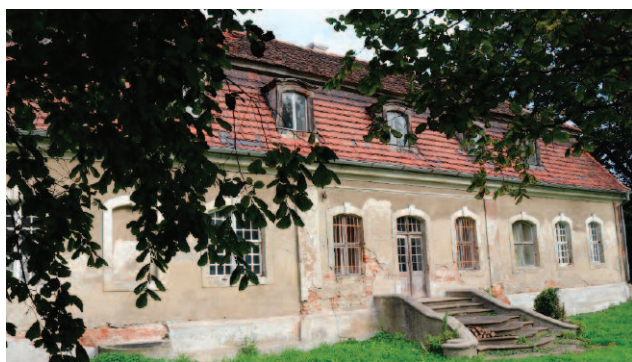
Fot. 2. Elewacja południowa
Photo 2. South facade
