Naprawa wewnętrznego płaszcza stalowego zbiornika podziemnego na paliwo płynne laminatem poliestrowo-szklanym

Repair of the internal steel shell of an underground liquid fuel tank with a polyester-glass laminate

DOI: 10.15199/33.2024.04.02

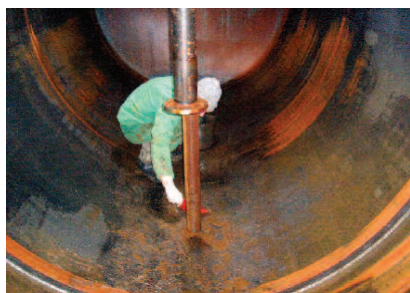
Fot. 1. Korozja na powierzchni płaszczu wewnętrznego zbiornika paliwowego
Photo 1. Corrosion on the surface of the inner jacket of the fuel tank

stwy bitumicznej i naziomu. Problematyczna okazuje się również naprawa płaszczu wewnętrznego, uszkodzonego w wyniku korozji. Ubytki korozyjne dotyczą powierzchni wewnętrznej tego płaszczu i są wynikiem agresywnego oddziaływania zarówno związków chemicznych zawartych w magazynowanym paliwie, jak i kondensatu pary wodnej osadzającej się na wewnętrznej powierzchni płaszczu (fotografia 1). Trzeba przy tym nadmienić, że powierzchnia ta zazwyczaj zabezpieczona jest na etapie budowy zbiornika jedynie przez olejowanie. Taki sposób zabezpieczenia nie zapewnia jednak odpowiednio długiej i skutecznej ochrony płaszczu. Można spodziewać się, że w perspektywie kilku lat stalowa wewnętrzna powierzchnia płaszczu ulegnie procesom korozyjnym. Naprawa płaszczu powinna prowadzić do pełnego lub częściowego przywrócenia jego właściwości mechanicznych, w tym przede wszystkim nośności, a także skutecznie gwarantować zabezpieczenie tego płaszczu przed dalszymi procesami korozyjnymi zachodzącymi na wewnętrznej powierzchni. Wykonanie takiej naprawy pozwala uniknąć dużych kosztów związanych z wymianą starego zbiornika na nowy. Wymiana taka wymaga bowiem zamknięcia stacji paliw na czas wykonywania prac budowlanych oraz wiąże się z możliwością uszkodzenia sieci podziemnych instalacji technologicznych.

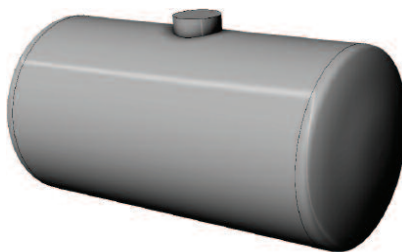
Fot. 2. Analizowany zbiornik podziemny
Photo 2. The analysed underground tank

Do analizy wybrano podziemny zbiornik dwupłaszczowy do magazynowania materiałów ciekłych, zapalnych, o pojemności nominalnej 20 m³ i średnicy (wewnętrznej) płaszczu wewnętrznego 2500 mm. Grubość ścianek płaszczu wewnętrznego i zewnętrznego takiego zbiornika to odpowiednio 6 i 4 mm. Oba płaszczu wykonane zostały ze stali węglowej S235JR. Stałą odległość między płaszczami zapewniają ufor-

mowane obwodowo pręty rozdzielcze o średnicy 4 mm, w rozstawie co ok. 1500 mm na długości cylindrycznej części zbiornika. Zakłada się przy tym, że obciążenie, którego źródło znajduje się wewnątrz zbiornika, powinno zostać przeniesione wyłącznie przez płaszcz wewnętrzny. Z tego względu do analiz numerycznych wykonano model uwzględniający jedynie płaszcz wewnętrzny i króciec włazu z pokrywą. Płaszcz obciążony został ciężarem własnym oraz ciśnieniem wewnętrznym (nadcisnieniem) wynoszącym 75 kPa. Ciśnienie takie zadawane jest podczas ciśnieniowej próby szczelności, która jest warunkiem koniecznym dopuszczenia zbiornika do użytkowania przez Urząd Dozoru Technicznego (UDT). Ciśnienie 75 kPa stanowi nieco ponad 187% ciśnienia roboczego analizowanego zbiornika i jest najbardziej niekorzystnym przypadkiem obciążenia płaszcza wewnętrznego. Trzeba nadmienić, że obecnie zbiorniki dwusiano-we muszą spełniać wymagania normy PN-EN 12285-1 [4], a ich produkcja odbywa się na podstawie dokumentacji uzgodnionej z UDT.

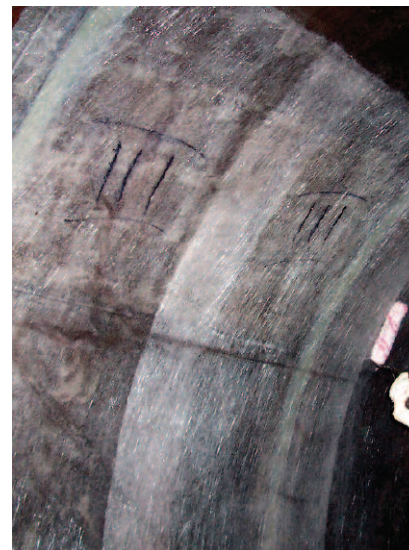
Fot. 3. Nakładanie laminatu poliestrowo-szklanego na wewnętrzną powierzchnię płaszczu zbiornika

Photo 3. Applying a polyester-glass laminate to the inner surface of the tank shell

Omawiany sposób naprawy zaliczany jest do tzw. **technik laminacyjnych**, które charakteryzują się łatwością kształtowania powłok laminatu na dużej powierzchni elementów stalowych o obłym kształcie. Warstwa naprawcza aplikowana jest zazwyczaj na całej powierzchni wewnętrznej płaszczu zbiornika. Taki sposób naprawy może stanowić alternatywę dla metod wykorzystujących specjalne pasty, umożliwiającą jednak tylko miejscową naprawę płaszczu, tam gdzie występują największe ubytki korozyjne [5]. Laminat składa się z jednej lub większej liczby warstw maty szklanej w osnowie żywicznej. Warstwy te nakładane są na wewnętrzną powierzchnię płaszczu, oczyszczoną wcześniej metodą obróbki strumieniowo-ciernej. Jako pierwsza na powierzchni stali aplikowana jest warstwa żywicy pełniąca rolę wyrównującą (ze względu na ubytki naprawianej powierzchni) i gruntującą, a także stanowiąca zabezpieczenie przez korozją. Na niej układa się, metodą formowania ręcznego, warstwy włókna szklanego przesączonego żywicą poliestrową z dodatkiem utwardzacza. Po ułożeniu, warstwy te

dociska się wałkiem, co pozwala na równomierne rozprowadzenie żywicy na powierzchni włókien szklanych (fotografia 3). Zadaniem warstwy z włókien szklanych jest poprawa wytrzymałości płaszczu, głównie ze względu na naprężenia rozciągające występujące w kierunku południkowym i obwodowym płaszczu. Na koniec laminat zostaje pomalowany farbą odprowadzającą ładunki elektryczne.

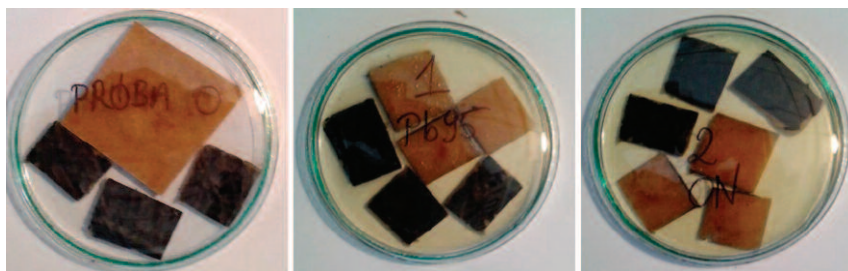
Fot. 4. Próbkki laminatu do badań
Photo 4. Laminate samples for testing

Badaniom poddano **powłoki laminatowe wykonane z maty szklanej przesyconej żywicą poliestrową**. Laminat przygotowano w warunkach laboratoryjnych, z ścisłym zachowaniem zasad technologii jego wykonania. Do przygotowania próbek laminatu użyto nienasyconej żywicy poliestrowej AROPOL M105 TB o małej emisji styrenu oraz mat szklanych EM 1002 o gramaturach 150 oraz 225 g/m², połączonych lepiszczem. Próbki poddano procesowi starzenia przez sześć miesięcy, bez obecności paliwa, a także w benzynie Pb95 i oleju napędowym ON (fotografia 4).

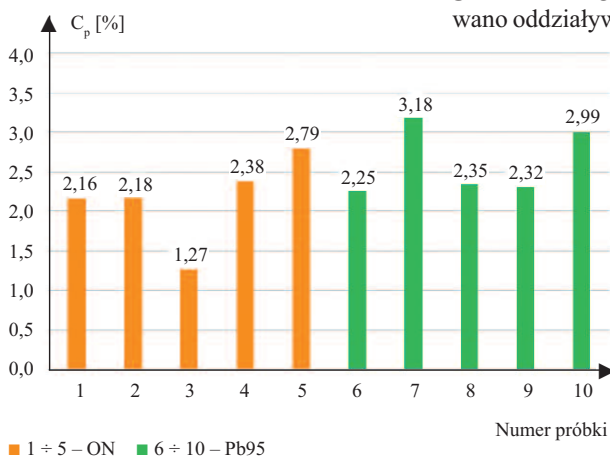
Rys. 2. Chłonność laminatów po sześciu miesiącach kondycjonowania w ON i Pb95

Fig. 2. Absorption of laminates after 6 months of conditioning in ON and Pb95

Otrzymane wyniki przedstawiono na rysunku 2. Wskazują one na chłonność paliw Pb95 i ON przez laminat na poziomie nieprzekraczającym, odpowiednio 2,79 i 3,18%.
