Revalorization, adaptation, and modernization of the Ballestrem Palace in Wrocław from the end of the 19th century

DOI: 10.15199/33.2024.10.14

Abstract. The article concerns the reconstruction, renovation, and change of use of the Ballestrem Palace building from residential-serving to commercial, along with the expansion of the underground floor and the revitalisation of the historic garden adjacent to the building. The Ballestrem Palace was built in 1898 – 1899 as a result of the reconstruction of a previously existing building. The building is divided into a central body and two-story side wings with an attic. The central part is topped with a belvedere covered with two gables facing the street and the garden. The construction works carried out included the renovation of existing facades, the replacement of floors, the strengthening of foundations, vaults and brick arches, and the reconstruction of the attic to create a usable terrace on the roof. The interior of the building was partially rebuilt according to conservation guidelines, adapting it to the new function and restoring the original spatial structure of the building.

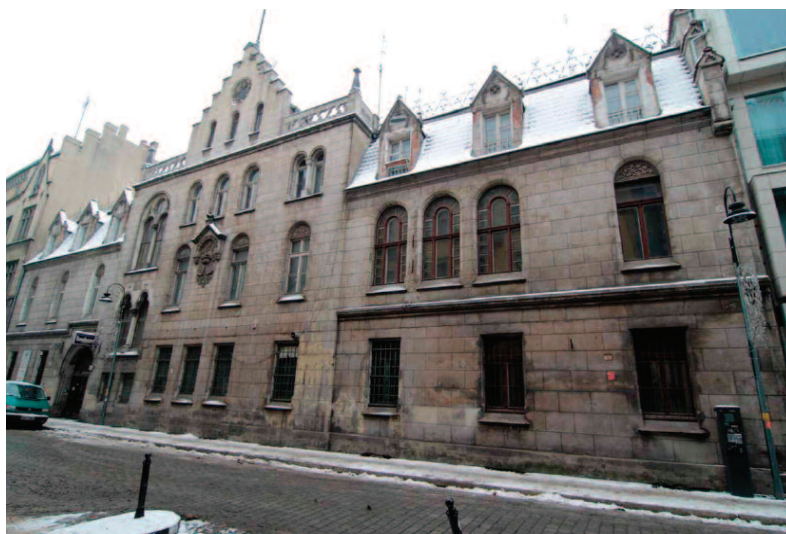
Photo 1. Front façade of the Ballestrem Palace at 4 Włodkowica Street in Wrocław (view before renovation)

The four-story building is located on the Old Town Promenade, from the north it adjoins Włodkowica Street, and from the south it adjoins the green space accompanying the city moat (photo 1). There is no representative hall in the building, only an original two-flight staircase with windows, a balustrade, and columns inspired by the Gothic style. The windows originally had stained glass. In the palace hall, there are keystones with a Maltese cross and the head of St. John the Baptist. The ground floor is occupied by a hunting room (originally Graf Valentin's room) with original panelling and stucco work depicting,

Czterokondygnacyjny budynek zlokalizowany jest przy Promenadzie Staromiejskiej, od strony północnej przylega do ulicy Włodkowica, a od południowej do plant towarzyszących fosie miejskiej (fotografia 1). W budynku nie ma reprezentacyjnego hallu, a jedynie oryginalna dwubiegowa klatka schodowa z oknami, balustradą i kolumnami inspirowanymi stylem gotyckim. Okna pierwotnie wyposażone były w witraże. W sieni pałacu znajdują się zworniki z krzyżem maltańskim i głową św. Jana Chrzciciela. Parter zajmuje sala myśliwska (pierwotnie pokój Grafa Valentina) z oryginalnymi boazeriami i sztukateriami przedstawiającymi m.in. sceny polowania z chartami. Pokoje mieszkalne na wyższych kondygnacjach wyróżniają się efektownymi zdobieniami z wzorem roślinnym. Szczególnie interesująca jest sala maltańska, wraz ze sztukateriami z glorią w centralnym punkcie, połączona z pomieszczeniem gospodarczym. Wystrój zewnętrzny określa przynależność rodową oraz religijną właścicieli budynku. Z tego względu frontową elewację zdobią herby hrabiego oraz jego żony, a od strony ogrodu w narożniku znajduje się figura świętej Jadwigi.

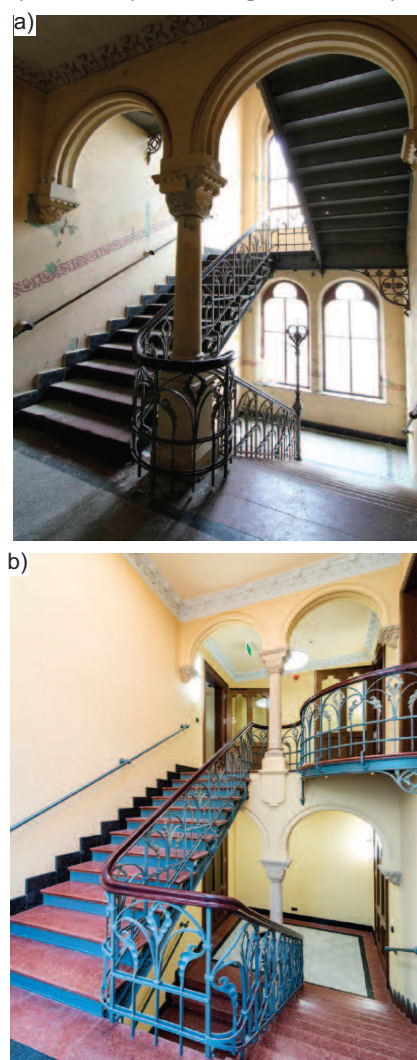
Photo 2. Representative staircase: before (a) and after (b) revalorization

contemporary art exhibition. The first and second floors were converted to office space for rent. The attic floor was designated for a common conference room, with partial use of the lower roof as a recreational terrace. To improve communication in the east wing, a passenger elevator was installed that connects all floors. Additionally, the floors were connected by an existing staircase (photo 2) and in the basement emergency staircases and an entrance staircase were added.

oraz ekspozycja sztuki współczesnej. Pierwsze i drugie piętro zamieniono na powierzchnie biurowe na wynajem. Natomiast kondygnacja poddasza została przeznaczona na wspólną salę konferencyjną, z częściowym wykorzystaniem niższego dachu jako tarasu rekreacyjnego. W celu usprawnienia komunikacji w skrzydle wschodnim zainstalowano windę osobową, łączącą wszystkie kondygnacje. Ponadto kondygnacje połączono istniejącą klatką schodową (fotografia 2), a w kondygnacji piwnic dodano ewakuacyjne klatki schodowe i jedną wejściową.

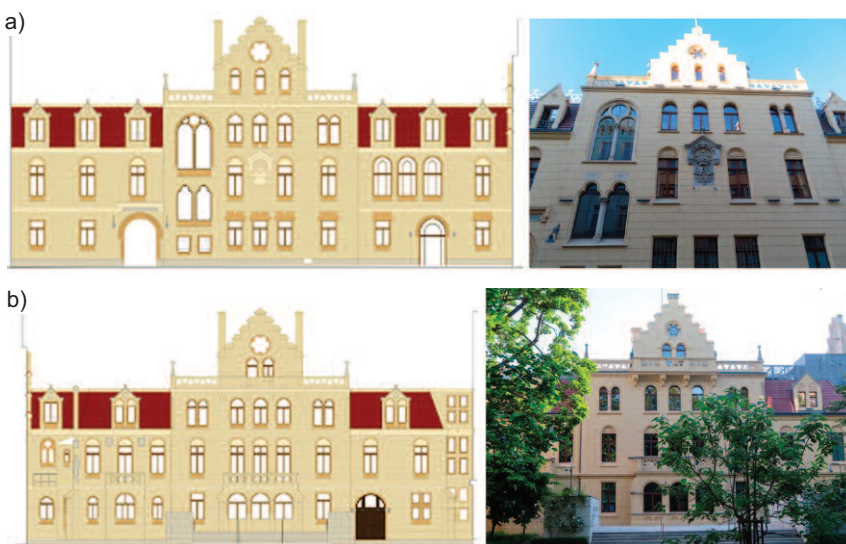
Fig. 3. The façade of the Ballestrem Palace after renovation: a) northern façade (visualization and actual condition); b) southern façade (visualization and actual condition)

ation, indicates that construction activities and effective conservation of such buildings are necessary, while maintaining the original historic substance and protecting historical values. The works carried out included the renovation of the existing façades (figure 3), as well as the reconstruction of the interiors in order to achieve a modern standard of use of the commercial units.

zuje, że niezbędne są działania budowlane oraz skuteczna konserwacja tego typu obiektów z zachowaniem oryginalnej substancji zabytkowej i ochroną wartości historycznych. Przeprowadzone prace obejmowały renowację istniejących elewacji (rysunek 3), a także przebudowę wewnątrz w celu osiągnięcia współczesnego standardu użytkowania lokali usługowych.
