Researching of reinforcements of masonry arches fragments subjected to compressive force

Badanie wzmocnień fragmentów murowanych łuków poddanych działaniu siły ściskającej

DOI: 10.15199/33.2024.11.03

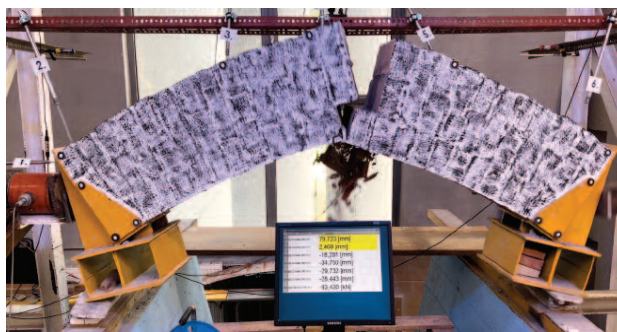
Photo 2. Moment of failure of the unreinforced arch (LNS)

Fot. 2. Moment zniszczenia łuku bez wzmocnienia (LNS)

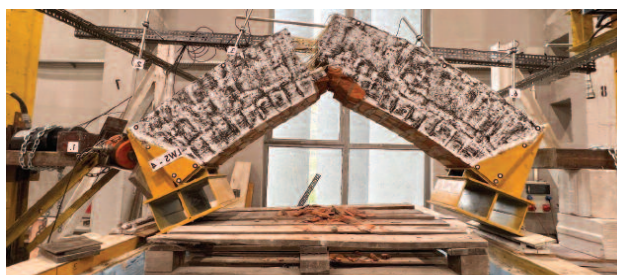
Photo 4. Moment of failure of the arch reinforced with FRCM technology (LWS)

Fot. 4. Moment zniszczenia łuku wzmocnionego w technologii FRCM (LWS)

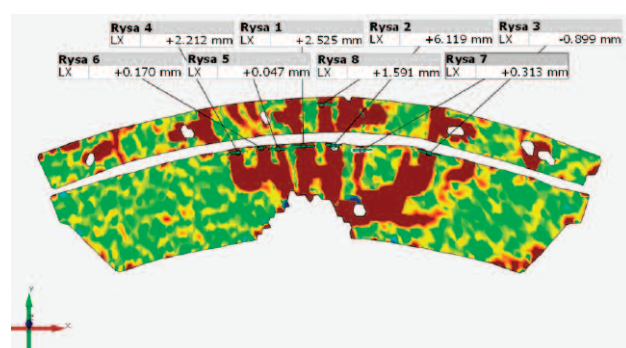
Fig. 7. State of arch LWS-2 just before failure
Rys. 7. Stan łuku LWS-2 bezpośrednio przed zniszczeniem

The results obtained in the tests were used to determine the values of the tensile and crushing forces. In the last column, the maximum values of the crushing forces were averaged. Figures 4 ÷ 9 show the individual arches before failure, along with measurements of the opening of observed cracks. During the first test of the Unreinforced Compressed Arch (LNS-1), the first crack of 0.50 mm in width was observed at the test specimen at a horizontal force of 45.72 kN. The tests continued until the ultimate load-bearing capacity (ULS) was reached. The maximum force was 98.05 kN. The arch could be considered destroyed at the moment of exceeding the
