# Restoration of the polychrome of the parish church of Our Lady of Sorrows in Marianskie Porzecze

DOI: 10.15199/33.2024.11.22

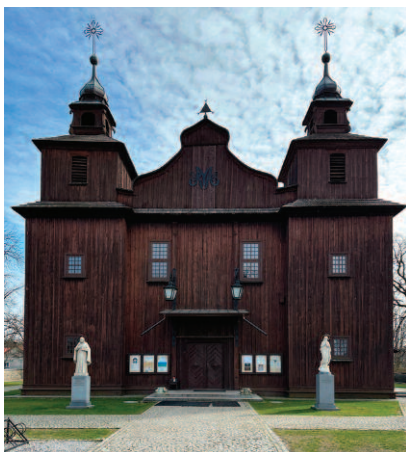
**Photo 1. View of the entrance elevation (northwest) of the church of Our Lady of Sorrows in Marianskie Porzeczce, March 2024**

The Church of Our Lady of Sorrows in Marianskie Porzecze (Goźlin parish) represents an outstanding example of Baroque wooden architecture in Poland (photo 1). This church is notable in the region for its interior, which is almost entirely covered in polychrome paintings. Due to this unique feature, it is often referred to by locals and the parish priest, **Father Jan Krajewski**, as the "Pearl of Mazovia".

Kościół Matki Bożej Bolesnej w Mariańskim Porzeczcu (parafia Goźlin) stanowi wyjątkowy przykład drewnianej architektury barokowej na terenie Polski (fotografia 1). Jest to rzadko spotykany na tym obszarze przykład kościoła z wnętrzem praktycznie w całości pokrytym polichromiami. Należy domniemywać, że z tego powodu nazywany jest perłą Mazowsza przez miejscową ludność oraz proboszcza **parafii ks. Jana Krajewskiego**.

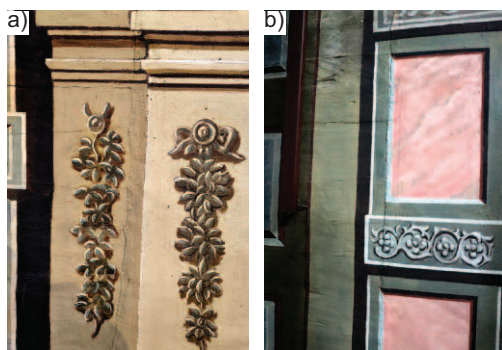
surface begins are concealed; the content of the polychromes continues seamlessly, with the connections visible only upon close inspection (photo 2).

**Photo 2. Connection of the polychromes on the canvas and polychromes painted directly on the wood: a) on the right wall of the left transept [photo: K. Matyszewska-Fuszara]; b) on the left wall of the right transept**

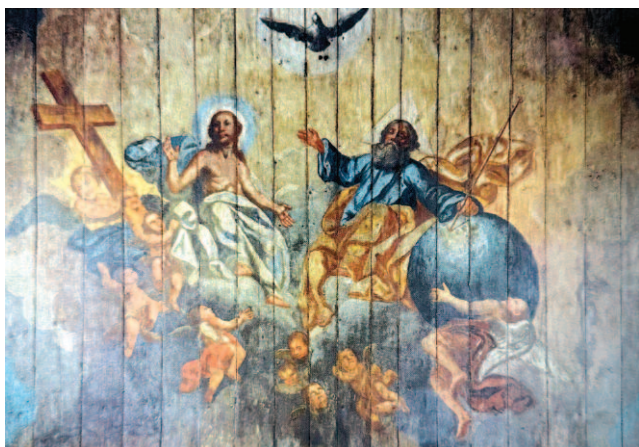
In many areas within the presbytery, except for the depiction of the Holy Trinity (photograph 4), there were numerous losses, and it was necessary to precede the reconstruction method with an analysis of Baroque painting. Based on historical models of illusionistic painting, missing

**Photo 4. The Holy Trinity on the presbytery ceiling: a) before renovation, status as of 2017 [Photo: Fr. Jan Krajewski]; b) after renovation, status as of March 2024 [Photo: K. Matyszewska-Fuszara]**

elements of the polychrome were recreated, such as the faces of cherubs.

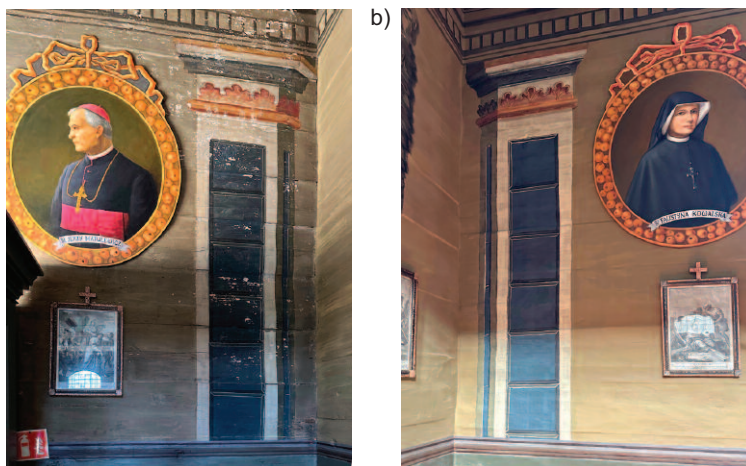
From the observer's perspective, the areas that have undergone restoration and those still requiring it are almost

immediately noticeable (photograph 6).

Photo 6. Polychromes; status as of March 2024: a) in the right side aisle before renovation; b) in the left side aisle after current renovation
