# The impact of defects on the compressive strength of foamed concrete

## Wpływ uszkodzeń na wytrzymałość pianobetonu na ściskanie

DOI: 10.15199/33.2024.12.07

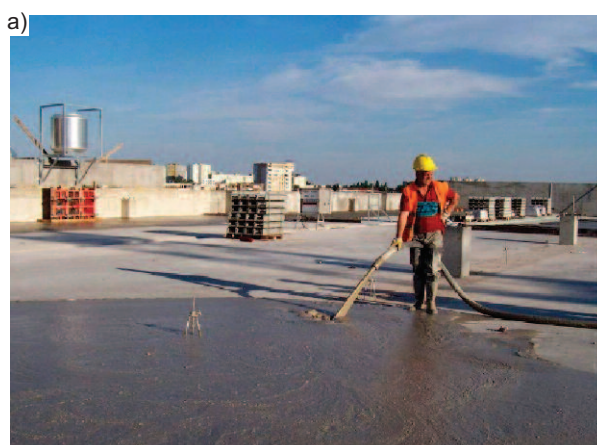
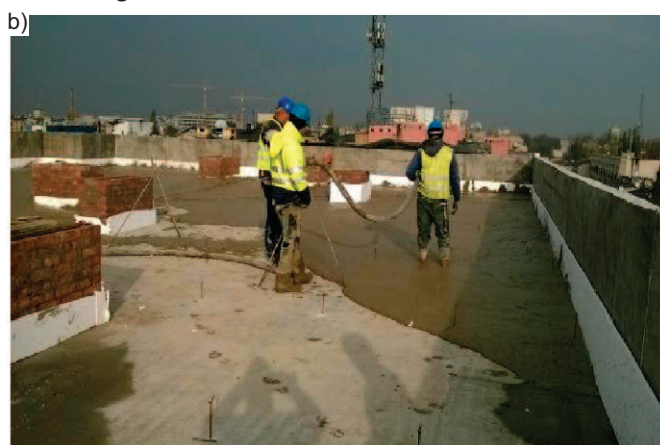
**Photo. 1. Laying the foamed concrete mix on the flat roof: a) [13]; b) [14]**  
 Fot. 1. Układanie mieszanki pianobetonowej na dachu płaskim: a) [13]; b) [14]

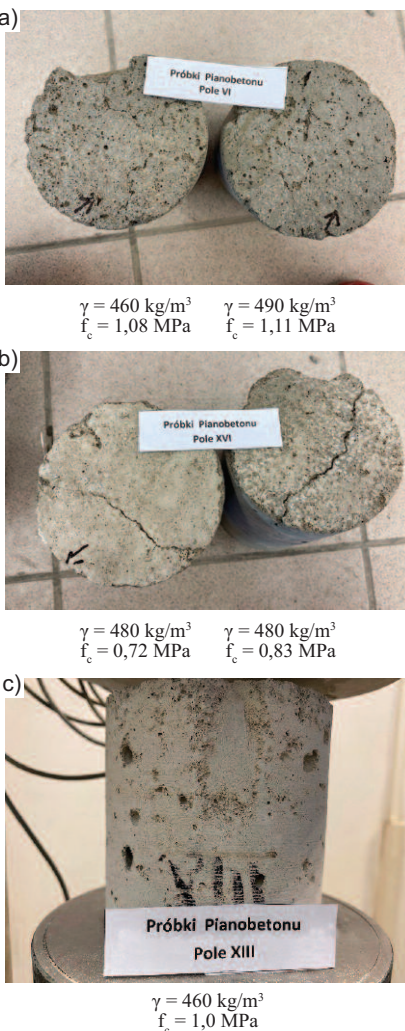
Based on the visual assessment of defect to foamed concrete samples (Photo 3), it was found that shrinkage cracks were the most common, while cracks caused sample destruction. In addition, single large air pores (air voids or caverns) were observed in the microstructure of hardened foamed concrete (Photo 3a).

Photo 3. Photos of degradation of selected samples: a) shrinkage cracks; b) cracks; c) voids

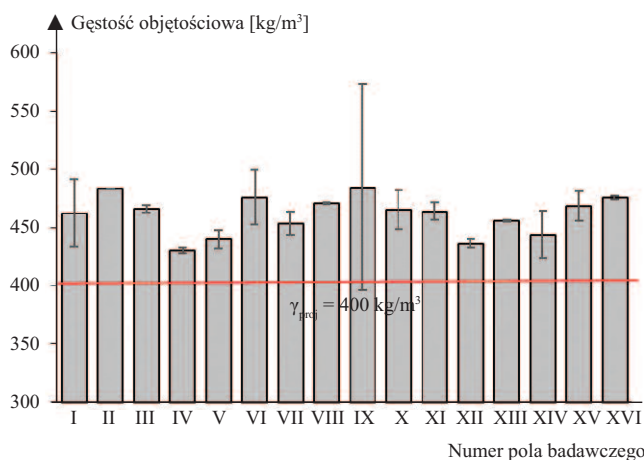
The determined average density of foamed concrete in individual fields was 430 – 485 kg/m<sup>3</sup> (Figure 1), and the compressive strength of core samples was 0.69 – 1.28 MPa (Figure 2).

Fig. 1. The average results of dry density of foamed concrete samples, the red line indicates the density of foamed concrete used at the design stage  $\gamma_{proj}$

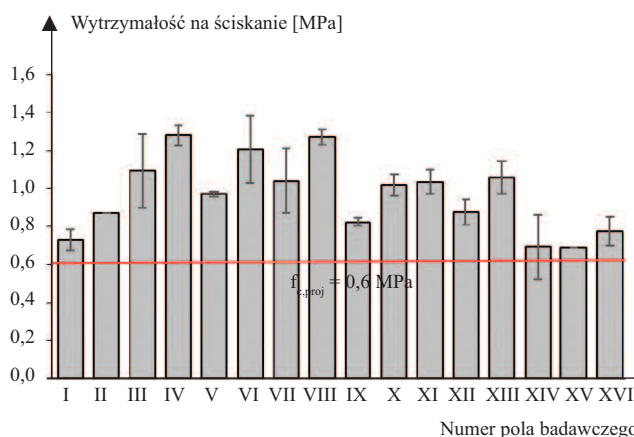
It should be emphasized that the lowest compressive strength of foamed concrete was 0.69 MPa, and therefore was close to the designed compressive strength – 0.6 MPa. However, after analyzing the results, it was found that the reduction in strength in this case resulted from dela-

Fig. 2. The average results of compressive strength of foamed concrete samples, the red line indicates the compressive strength of foamed concrete used at the design stage  $f_{c,proj}$

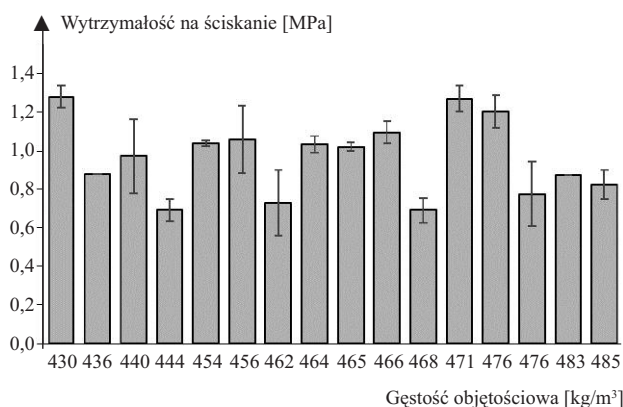
**Fig. 3. The average results of compressive strength of core foamed concrete samples depending on density**  
*Rys. 3. Średnia wytrzymałość na ściskanie rdzeniowych próbek pianobetonu w zależności od gęstości objętościowej*

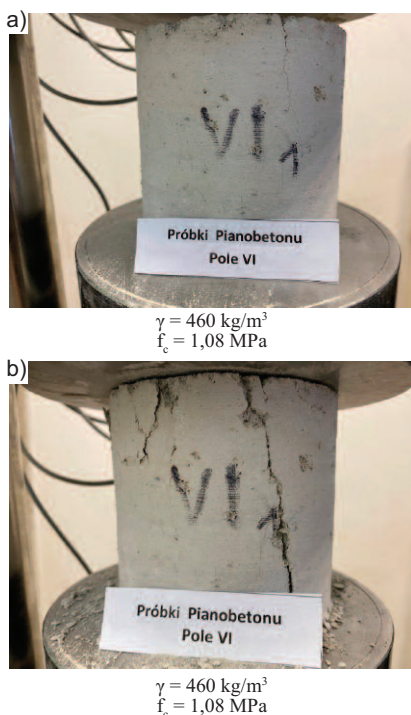
**Photo 4. Destruction of foamed concrete samples due to initiation of destruction in a crack: a) before the test; b) after the test**  
*Fot. 4. Zniszczenie próbek pianobetonu wskutek inicjacji zniszczenia w rysie: a) przed badaniem; b) po badaniu*

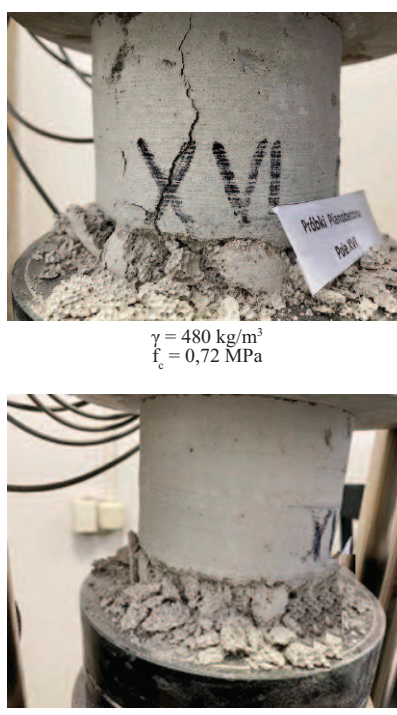
**Photo 5. Image of destruction of foamed concrete samples made of two batches of foamed concrete mix**  
*Fot. 5. Obraz zniszczenia próbek pianobetonu wykonanych z dwóch zarobów mieszanki pianobetonowej*
