dr hab. inż. Eugeniusz Hotała, prof. uczelni¹⁾
ORCID: 0000-0003-2286-8436

Analysis of the effects of a sudden vacuum in cylindrical steel tanks

Abstract. The article analyses of two selected cases of steel tank failures due to the occurrence of a sudden vacuum in the tank are presented. In one case, hot steam suddenly condensed in an empty industrial wastewater tank, causing a sudden drop in pressure in the tank, so the implosion phenomenon occurred. A similar phenomenon of rapid pressure drop occurred in a steel silo for lime meal due to the collapse of the lime meal seepage above the bottom of the silo. In both cases analyzed, permanent damage occurred to the tanks due to loss of stability of their cylindrical shells. Conclusions from the analyses can be useful in preventing failures of similar structures at the stage of their design and during periodic inspections of their technical condition.

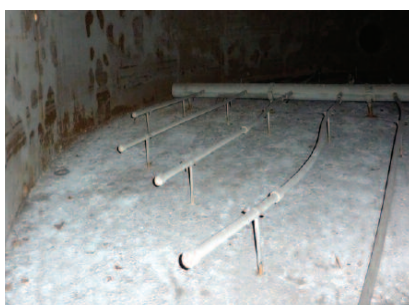
The geometry of the steel, mineral wool-insulated industrial effluent tank with a usable volume of $V = 825 \text{ m}^3$ is shown in Figure 1. A system of perforated pipes was installed at the bottom of the tank, below the lowest level of the effluent (Photo 1), through which superheated steam was pumped into the effluent to maintain its temperature of $T = 25^\circ\text{C}$. On the roof of the tank there was a vent chimney $\phi 150 \text{ mm}$ and an under-roof overflow pipe $\phi 150 \text{ mm}$. The tank was filled with wastewater from the top through a $\phi 150 \text{ mm}$ pipe using a $125 \text{ m}^3/\text{h}$ pump, and emptied through a $\phi 250 \text{ mm}$ pipe at the bottom and a $250 \text{ m}^3/\text{h}$ pump.

Photo 1. View of a section of the bottom of the steel tank
Fot. 1. Widok fragmentu dna stalowego zbiornika

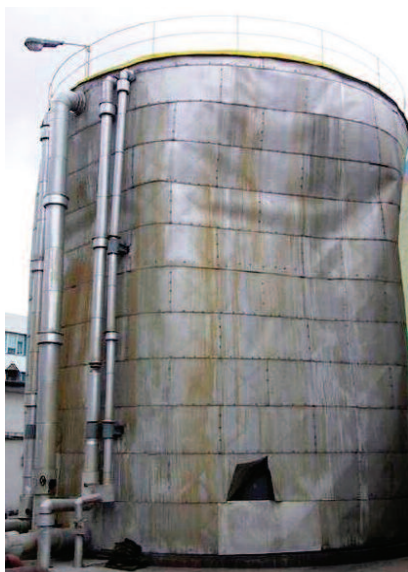
the vacuum in the tank is about 0.1 MPa, then after only 4 seconds of filling the vacuum inside the tank can be about 0.0053 MPa, thus exceeding the critical value for the tank shell (Table). Within 4 seconds, even an efficient, but small, ventilation chimney could not supply the external air needed to significantly reduce the rapidly increasing negative pressure. Thus, there was a rapid loss of stability of the tank shell (Photos 2 and 3) and, slightly earlier, of the conical unribbed shell of the tank roof (Photo 4), and this phenomenon was accompanied by a strong sound of the shells being destroyed, heard by the attendant just after the tank filling pump was switched on.

Photo 2. Deformations of the tank shell
 Fot. 2. Deformacje płaszcza zbiornika

In the event of a vacuum surge phenomenon, steel cylindrical shells made of smooth plates are unable to avoid buckling. In the event of rapid condensation in the vessel, the increase in vacuum inside the vessel is so great that, despite the use of classic vent stacks, the vessel will fail severely (Photographs 2 and 3). It is therefore necessary to design the safety systems in such a way that there is no accumulation of hot steam in the tank, and to use a very low pumping rate during the initial filling phase of an empty tank.

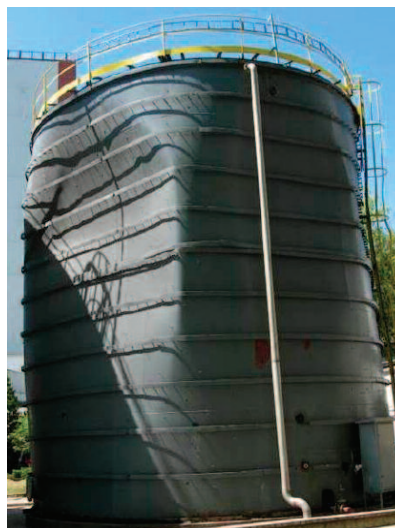
Photo 3. Deformed tank shell after removal of mineral wool insulation
 Fot. 3. Zdeformowany płaszcz zbiornika po demontażu ocieplenia z wełny mineralnej

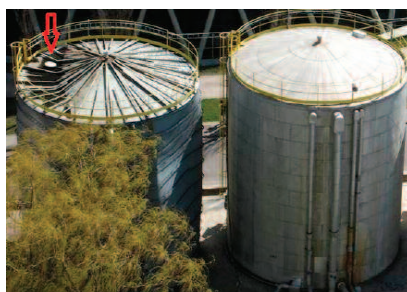
Photo 4. View of deformed tank roof after removal of mineral wool insulation
 Fot. 4. Widok zdeformowanego dachu zbiornika po demontażu ocieplenia z wełny mineralnej

ki dachu zbiornika (fotografia 4), a zjawisku temu towarzyszył silny dźwięk niszczonych powłok, słyszany przez obsługę tuż po włączeniu pompy do napełniania zbiornika.

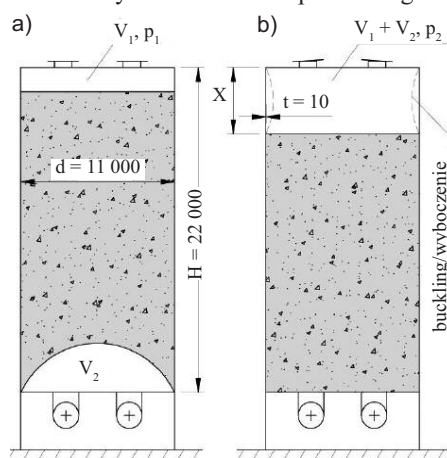
In a steel cylindrical silo with a flat bottom for storing lime meal with a usable volume of $V = 2000$ m³, an overstuffing of the soggy meal above the bottom occurred (Figure 2a). The silo was filled almost to the roof, and the maximum volume of the seepage as half the volume of a sphere with radius $r = 5.5$ m could be approximately $V_2 = 348$ m³. The air under the roof had a small volume V_1 and a pressure p_1 , close to atmospheric pressure due to the installed overpressure and underpressure dampers. After the self-abrupt rupture of the screen (Figure 2b), an air space was created under the silo roof with a volume $V_1 + V_2$ and an instantaneous pressure p_2 much lower than the original pressure p_1 , as the safety dampers had a fair amount of inertia when they started to open. It can be tentatively assumed that just after the rupture, the seals were not yet open.

The high negative pressure p created in the sub-roof section, taken as the difference between atmospheric pressure (0.1 MPa) and absolute pressure p_2 , caused buckling of the upper mantle section (Photo 5) in the section without lime meal with height x (Figure 2a). The elimination of the full overstacking in a completely full silo induces a lowering of the upper level of the lime meal to a value of $x = 3.66$ m. Equation (1) for the instantaneous situation after the elimination of the overflow, and the safety flaps on the roof not yet open, can be written taking into account the designations in Figure 2 as:

Fig. 2. Lime meal silo geometry and pressures p_1, p_2 : a) vaulting over the bottom (V_2); b) after removal of the vaulting ($V_1 + V_2, p_2$)
Rys. 2. Geometria silosu na mączkę wapienną i ciśnienie p_1, p_2 : a) przesklepienie nad dnem (V_2); b) po likwidacji przesklepienia ($V_1 + V_2, p_2$)

If the silo were filled to the roof ($V_1 = 0$), which is unrealistic in practice, the vacuum p (difference between atmospheric pressure and absolute pressure p_2) would be equal to $p = 0.1$ MPa (vacuum of vacuum) after elimination of the sealing. The greater the value of the volume V_1 before sealing, the greater the value of x (Figure 2b) and the lower the value of the real vacuum p , as shown in Figure 3.

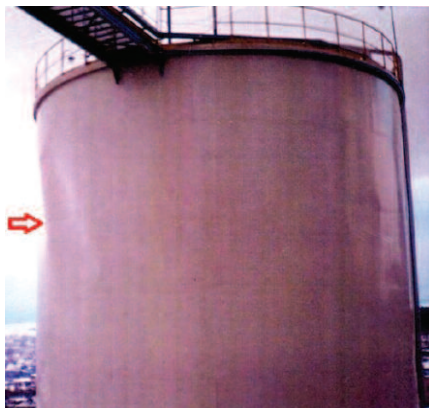
The characteristic value of the critical negative pressure $p_{cr, k}$ was determined from relation (3) for the original situation (Photo 5) without post-failure reinforcement of the upper part of the silo with rings (Photo 6), assuming a high quality of B-shell manufacture according to [7]. Experience has shown that overstuffing can occur if the silo is filled to more than 2 silo shell diameters above the bottom. In such a situation, the height of the void space under the roof is $x < 11$ m, and when the material over the bottom is crushed, the resulting negative pressure is several times higher than the critical negative pressure (Figure 3), leading to a loss of stability (Photo 5). The volume of the seepage V_2 does not always correspond to the assumed maximum volume of half a sphere with radius $r = 5.5$ m, and quite often it is much smaller, and then bumps do not cause a significant increase in vacuum in the sub-roof of section.

Photo 5. View of deformed silo shell

In the case of silos, the bumps of the resultant seams above the bottom cause significant negative pressure in the under-roof section and a risk of buckling of this part of the jacket (Figure 2, Photo 5). Reinforcing the upper part of the jacket with rings (Photo 6) reduces the risk of buckling, but may not be effective in the case of large seams (Figure 3). If the V_2 crawl space and V_1 crawl space were connected by pipes (Figure 2), the air from the crawl space would be forced under the roof during the bump instead of into the silo evacuation system, and the pressure p_2 under the roof would be almost the same as the pressure p_1 , which would reduce the negative pressure p in the under-roof section considerably.

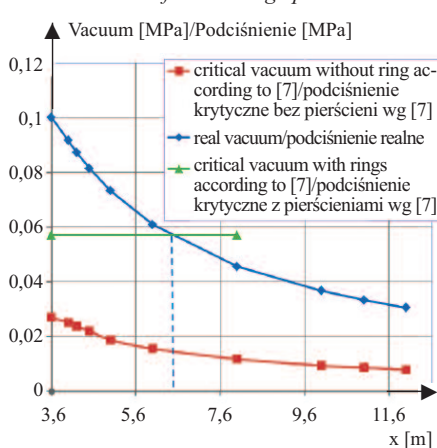
The real negative pressure p (Figure 3) in the sub-roof cylindrical part of the shell with radius $r = 5.5$ m and length x , which was created after the abrupt liquidation of the overstuff, induced compressive circumferential stresses $\sigma_{\theta, k}$, whose characteristic value was determined from (2), and the critical vacuum from relation (3). The value of the characteristic buckling strength in circumferential compression $\sigma_{\theta, Rk}$ was determined according to [7]. It was assumed that at the top level of the lime meal the shell is stiffened by the silo filling and at the top it is stiffened by the roof, so the shell length $l = x$ was assumed in the calculations.

Fig. 3. Values of calculated negative pressure in the silo after removal of the vaulting

vacuum including the influence of the rings was calculated, which is approximately limited to the value $x = 8.0 \text{ m}$ ($2.2 + 2 \times 1.8 + 2.2$), and the results in the case of the highest silo design class A are shown in Figure 3. Even for such a high design class, in the case of a bump of the maximum displacement in a significantly filled silo ($x < 6.4 \text{ m}$) there is some risk of buckling of the silo shell despite the ring reinforcement used. In the case of a silo without rings, the standard [7] shell length is variable at $l = x > 3.6 \text{ m}$, while it is constant ($l = 2.2 \text{ m}$) when rings are used, hence the differences in the nature of the critical vacuum value diagrams in Figure 3, as the design shell length l has a decisive influence on the buckling resistance in circumferential compression.

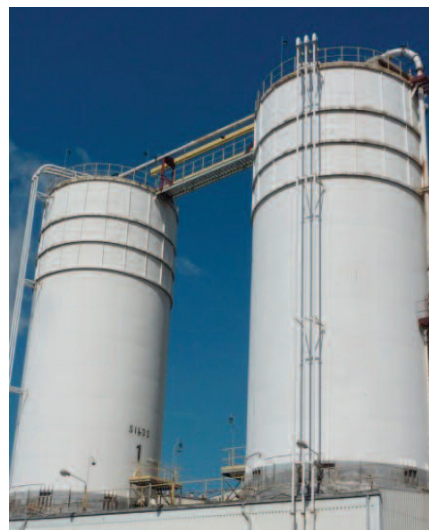
Photo 6. Ring-reinforced silos

After the failure of the silo (Photo 5), the top of the damaged silo and the neighbouring silo were reinforced with rings spaced 1×2.2 m and 2×1.8 m to prevent another failure. According to relation (3) and the standard [7], the characteristic value of the critical
