# Tests of strengthened and unstrengthened masonry arches subjected to horizontal forces on supports

## *Badania wzmocnionych i niewzmocnionych murowanych łuków poddanych działaniom sił poziomych na podpory*

**Abstract:** The article discusses the influence of horizontal compressive and tensile forces on arched masonry structures, especially in the context of terrain deformations caused by mining activities. The results of laboratory tests on models of masonry rib reinforced with FRCM technology and prefabricated reinforced concrete reinforcement are presented. The analyses showed a significant increase in the load-bearing capacity of the reinforced elements and a delay in the moment of damage occurrence. The results indicate the effectiveness of modern reinforcement methods in protecting historic structures.

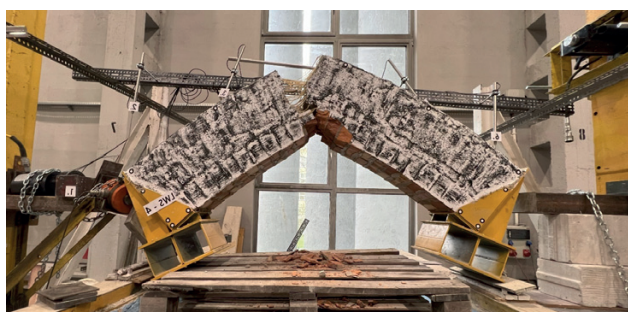
**Photo 3. Collapse moment of the FRCM-reinforced compress arch (RCA)**

*Fot. 3. Zniszczenie łuku ściskanego wzmocnianego w technologii FRCM (LWS)*

Photo 1÷3 present photographs of damage observed during the laboratory tests. Photo 1 illustrates the failure of one reference model, resulting from the compressive strength of masonry being exceeded in the lower part of the cross-section, which led to arch collapse. Photo 2 shows the failure of an arch reinforced with an additional RC rib. The damage initiated with bond loss between the reinforcing steel bar and the epoxy resin of the anchoring system. Consequently, sudden masonry crushing occurred in the compressed zone. A similar failure mechanism was observed in the model reinforced with FRCM technology (Photo 3). In this case, tensile forces in the upper part of the cross-section were carried by PBO composite fibers. Once their tensile capacity was exceeded and the fibers ruptured, crushing of the masonry in the compressed zone followed.

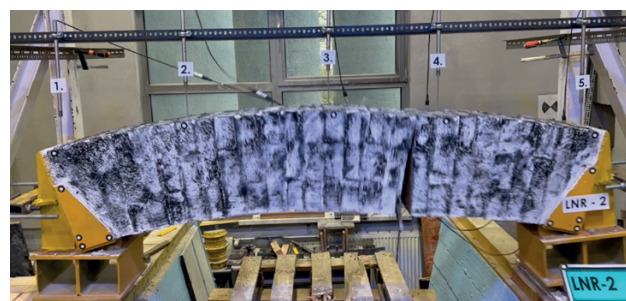
**Photo 4. Collapse moment of the unreinforced tensioned arch (UTA)**

*Fot. 4. Zniszczenie łuku rozciąganego bez wzmocnienia (LNR)*

In the second test series, the same reinforcement types as in the first series were analyzed, but under forces of opposite direction. In this variant, the models were subjected to tension. The measurements focused on identifying the failure mode of masonry rib segments and the behavior of reinforcing materials. Photo 4÷6 show the failure mechanisms of models subjected to tensile loading. In both series, results were compared to reference models to evaluate the effectiveness of reinforcement.
