# Analysis of design and execution deficiencies in roof trusses

## *Analiza błędów projektowych i wykonawczych więźb dachowych*

**Abstract.** The article presents the most common design and execution errors in traditional wooden roof structures and timber-frame buildings. It discusses the impact of incorrect structural schemes and faults in carpentry joints on the load-bearing capacity and durability of the structure. Attention is drawn to typical execution errors in shaping carpentry joints as well as deviations from the standard requirements for the use of dowel-type fasteners.

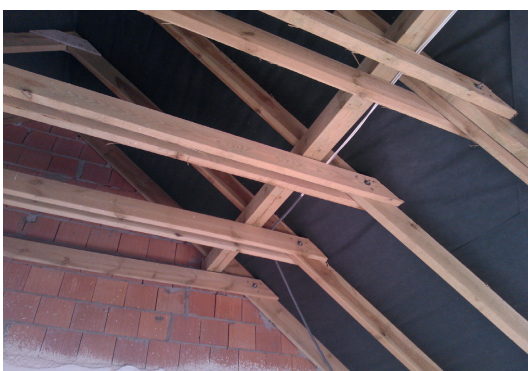
**Photo 2. Trusses with two-branch collar beams without support of a queen post wall**

A common execution error is unauthorized modification of cross-sections or joint details without consulting the designer. An example is a roof truss with a span of 9.5 m, designed as a purlin-and-tie truss, where the load from the rafters was transferred to the purlins and then to the posts. In the roof cross-section, the designer presented a main truss with tie beams located below the purlins, embracing the rafters and posts on both sides, forming in-plane bracing. In the roof plan, however, tie beams were marked on every pair of rafters – similar to the collar beams in a rafter-and-collar truss. In the structural design section, calculations were made as for a rafter-and-collar truss supported by two post walls, assuming rafter cross-sections of  $8 \times 16$  cm, double collar beams  $2 \times 6 \times 16$  cm, and intermediate purlins  $16 \times 16$  cm. During construction, the contractor made unauthorized structural changes, completely altering the static scheme of the truss. The designed double collar beams were installed much higher to allow attic adaptation for residential use, and the intermediate purlins were laid on top of the collar beams, eliminating support from the post walls (Photo 2). Without verification calculations, the contractor assumed that increasing the cross-section of rafters and collar beams from  $8 \times 16$  cm to  $7 \times 18$  cm would ensure the required strength and serviceability. From a structural perspective, placing collar beams higher was unfavorable, as it significantly increased the span of the rafters between supports (wall plate and collar beam).

occurred between the wall plates and collar beams. These deflections exceeded the permissible deviation limits for the plane of the tiled roof surface. The collar beams installed by the contractor could not perform their intended structural role because the designed bracings were missing.

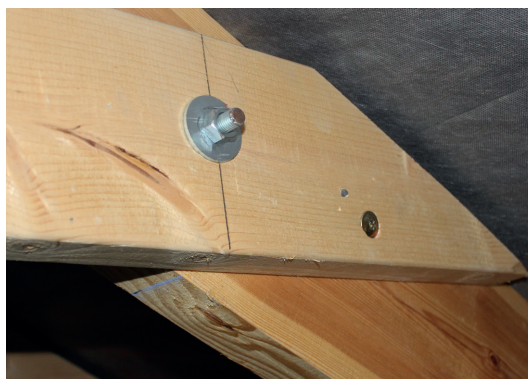
**Photo 4. Example of using incorrect connectors**

It is unacceptable for the contractor to decide independently to replace bolts with screws, for example, using two 8 mm-diameter screws instead of one M12 bolt. Such an error can reduce the load capacity of the connection by 3–4 times. According to EN 1995-1-1 [2], this is not permitted because bolts and screws are treated as different types of fasteners – they have different mechanical properties, load-transfer mechanisms, and design principles. Other workmanship errors – such as using incorrect nails, too many nails, or failing to pre-drill bolt holes – can lead to splitting of the timber in connected members. Roofs of timber-frame buildings are most often made of prefabricated trusses joined with toothed plates or prefabricated roof panels, though they can also take the form of traditional roof trusses. In the latter case, it is recommended that the truss be shaped so that the rafters bear directly above wall studs.
