Przyczyny uszkodzeń i sposób naprawy posadzki ze styrobetonu

Causes of damage and the methods of repair the floor made on polystyrene concrete layer

DOI: 10.15199/33.2019.10.01

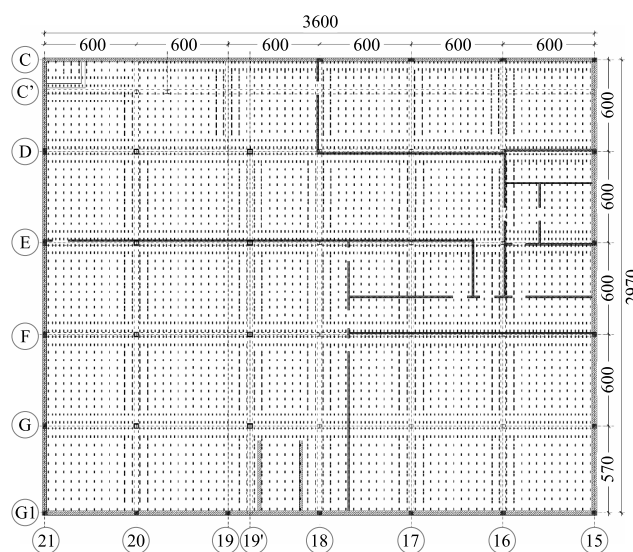
Rys. 1. Układ belek i lokalizacja trzpieni zespajających istniejący strop, nadbeton i styrobeton

Fig. 1. Beam system and the location of reinforcement pins (connecting the existing ceiling, top layer and EPS concrete)

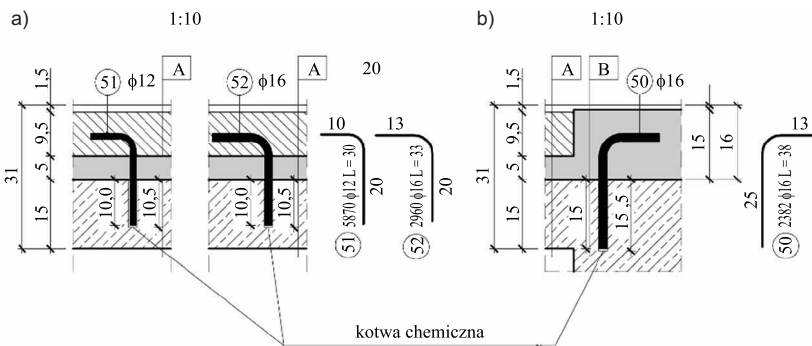
Rys. 2. Przekrój przez płytę (a) oraz przez wzmocniony podciąg (b)
Fig. 2. Cross section of reinforced slab (a) and reinforced joist (b)
