Błędy projektowe i wykonawcze hydroizolacji w budynku z fosą przyścienną

Errors in design and application of hydroinsulation in a building with a wall ventilation gallery

DOI: 10.15199/33.2019.05.01

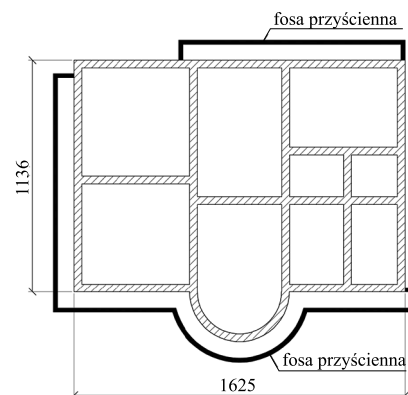
Rys. 1. Rzut piwnic budynku
Fig. 1. Basement plan of the building

zewnętrznych przylegała fosa – galeria przyścienna (rysunek 1). W projekcie remontu budynku przewidziano sposób wykonania izolacji ścian i posadzek piwnicznych (rysunek 2). Projektowany układ warstw w ścianie zewnętrznej (w kolejności od zewnątrz) to: folia kubełkowa; styropian XPS na zakładkę – 12,0 cm; hydrotynk; trójwarstwowy tynk renowacyjny; 1x preparat przeciwwilgociowy; istniejąca ściana z cegły ceramicznej pełnej; ługowanie farby olejnej; gładź wapienna; 2x farba silikatowa. Po wykonaniu hydroizolacji i izolacji termicznej fosę planowano zasypać.
