# Rewaloryzacja, adaptacja i rozbudowa wrocławskiego secesyjnego budynku handlowego Modehaus M. Gerstel z początku XX w.

*Revalorization, adaptation, and extension of the early 20th century Wroclaw secessionist Modehaus M. Gerstel commercial building*

DOI: 10.15199/33.2022.11.21

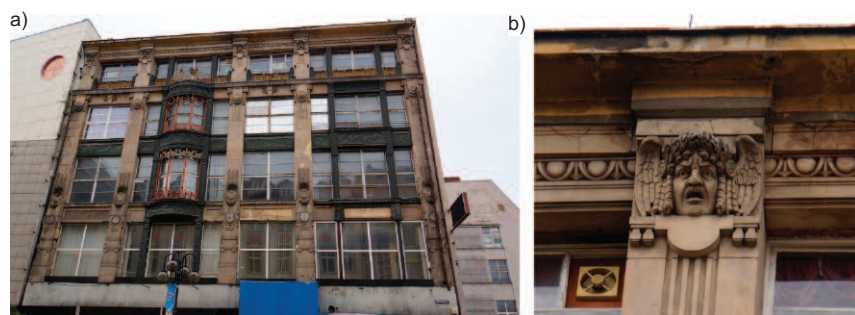
Fot. 1. Dom handlowy Modehaus M. Gerstel: a) secesyjna fasada od strony ulicy Świdnickiej; b) detal najwyższej kondygnacji fasady; widok przed rozpoczęciem prac rewaloryzacyjnych

Photo 1. Modehaus M. Gerstel department store: a) secession façade from the side of Swidnicka Street; b) detail of the top floor of the façade; view before the start of restoration works
