# Skutki nieprawidłowego wzmocnienia filarów w obiekcie zabytkowym

## *Consequences of incorrect strengthening of pillars in a heritage building*

**Streszczenie.** Jedną z metod wzmocnienia filarów murowanych z cegły było zastosowanie żelbetowej obudowy filara. W artykule przedstawione są negatywne skutki zastosowania takiego rozwiązania na przykładzie filarów w ratuszu w Żarach. Obecnie w żelbetowej obudowie filarów oraz w filarach z cegły i na sklepieniach występują liczne rysy o różnym charakterze, różnej szerokości i długości. Rysy te powstały najczęściej w wyniku działania sił rozciągających towarzyszących ekspansji obudowy żelbetowej filarów spowodowanej korozją zbrojenia.

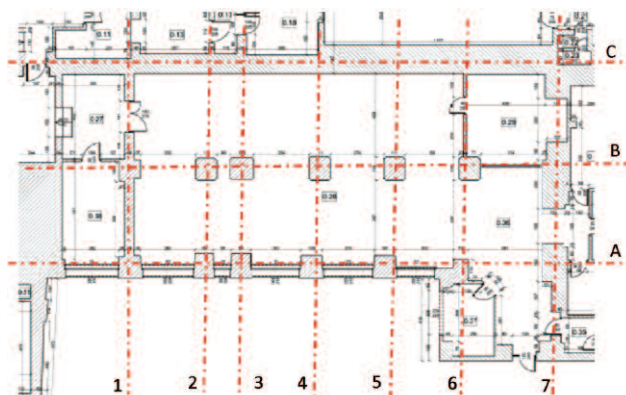
Rzut pomieszczenia C1 budynku ratusza w Żarach [6]  
Plan of room C1 of the Zary Town Hall building [6]

Ścianę zewnętrzną w osi A stanowi układ filarów ceglanych zwieńczonych łukami odcinkowymi. Wymiary filarów wynoszą 120 x 70 cm, a na filarach znajduje się obudowa żelbetowa o grubości kilkunastu cm i wysokości ok. 1,40 m od poziomu posadzki. Wypełnienie stanowi ściana murowana z cegły, w której znajdują się otwory okienne. Filary i ściany są otynkowane tynkiem gipsowym, a obudowy pokryte tynkiem mozaikowym zawierającym kompozycje gysu. Ściana wewnętrzna w osi C podzielona jest sześcioma blendami o łuku odcinkowym. Jest to ściana północna dawnych sukiennic, któ-

ra zawsze była ścianą ślepą [7]. Grubość ścian jest zróżnicowana (od 46 cm do 140 cm). Ściany są otynkowane tynkiem gipsowym; dodatkowo do wysokości 1,20 m pokryte tynkiem mozaikowym zawierającym kompozycje gysu. Filary w osi B o przekroju 70 x 80 cm każdy są murowane z cegły i obudowane żelbetową opaską do wysokości 1,40 m tworzącą odsadzkę od 8 cm do 35 cm (najczęściej 15 cm) filara murowanego. Obudowy filarów pokryte zostały tynkiem mozaikowym zawierającym kompozycje gysu. Część murowa otynkowana jest tynkiem gipsowym. Wszystkie ściany i filary wykonano z cegły pełnej o wymiarach 264 x 124 x 84 mm [7]. Sklepienia krzyżowe są z cegły pełnej o wymiarach ok. 280 x 124 x 72 mm [7]. Wyprawę sklepień stanowią tynki gipsowe. Nad pomieszczeniem C1 znajduje się strop stalowo-ceramiczny oparty na belkach żelbetowych, z których obciążenie przekazywane jest bezpośrednio na filary ceglane za pośrednictwem słupków żelbetowych. Z materiałów archiwalnych [7] wynika, że pomieszczenie C1 jest niepodpiwniczone.
