# Pęknięcie ścian wypełniających w budynku szkieletowym

## *Cracking of infill walls in a frame building*

DOI: 10.15199/33.2022.11.39

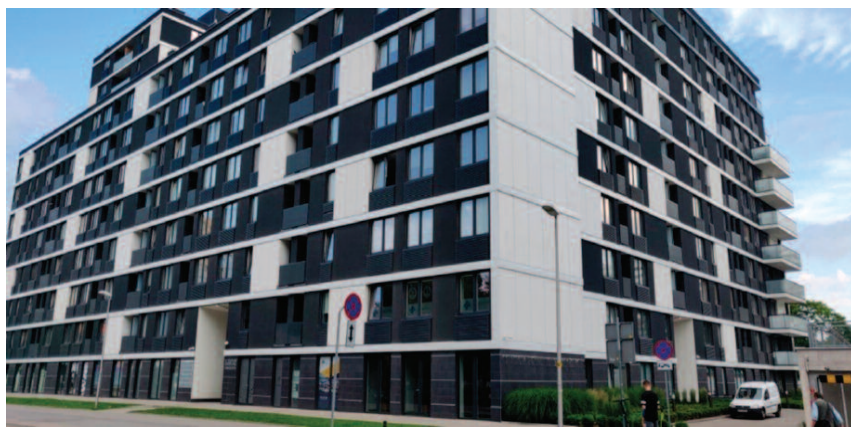
**Elewacja zachodnia i południowa budynku o konstrukcji szkieletowej**  
*West and south façade of the building with a frame structure*
