Warszawskie Koloseum – analiza budynku dawnego zbiornika na gaz

Warsaw Coliseum – analysis of the historic gas tank

DOI: 10.15199/33.2023.02.03

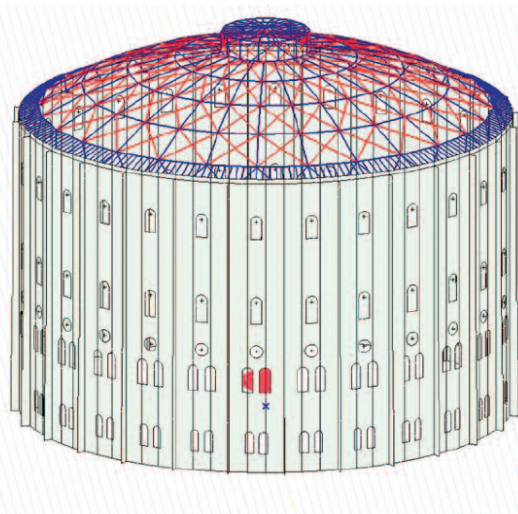
Rys. 2. Model analizowanej budowli jako elementy powierzchniowe oraz pręty kratowe
Fig. 2. Model of the analyzed structure as surface elements and lattice bars

W modelu uwzględniono podstawowe obciążenia, takie jak: ciężar własny konstrukcji murowej, stalowej oraz warstw wykończeniowych dachu, obciążenie wiatrem oraz śniegiem. Warstwy wykończeniowe dachu wraz z deskowaniem pełnym oszacowano na 0,8 kN, a ciężar płatwi – 0,5 kN. W obliczeniach pominięto wartości obciążeń użytkowych, gdyż obecnie praktycznie nie występują. Na rysunku 1 przedstawiono model, w którym uwzględniono wszystkie elementy konstrukcji oraz otwory w ścianach, a na rysunku 2 ten sam model jako zbiór elementów przygotowany do analizy MES. Elementy ściennne zostały zadane jako panele (elementy powierzchniowe), natomiast elementy konstrukcji dachu jako pręty kratowe [21, 23]. Model wykonano jako liniowo sprężysty.
