Krajowe żerdzie elektroenergetyczne z betonu wirowanego po ponad trzydziestu latach eksploatacji

Domestically produced spun concrete power poles after more than 30 years of exploitation

Przeгляд żerdzi w Paczkowie

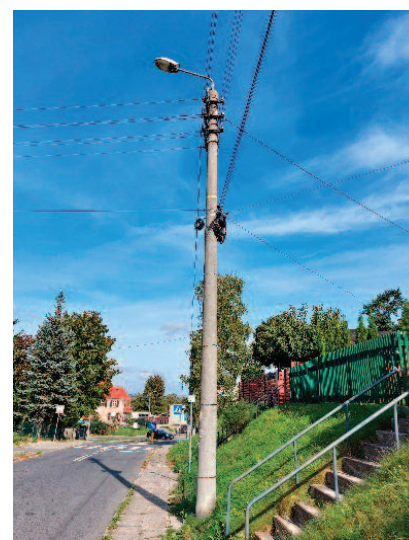
Fot. 2. Widok słupa przelotowego E12/2,5

Fot. J. Michalek
 Photo 2. View of the E12/2.5 suspension pole *Photo: J. Michalek*
