Estimation of thermal stresses trapped in the mast shell shaft after a fire

Oszacowanie naprężeń termicznych uwięzionych w trzonie powłokowym masztu po pożarze

DOI: 10.15199/33.2025.03.02

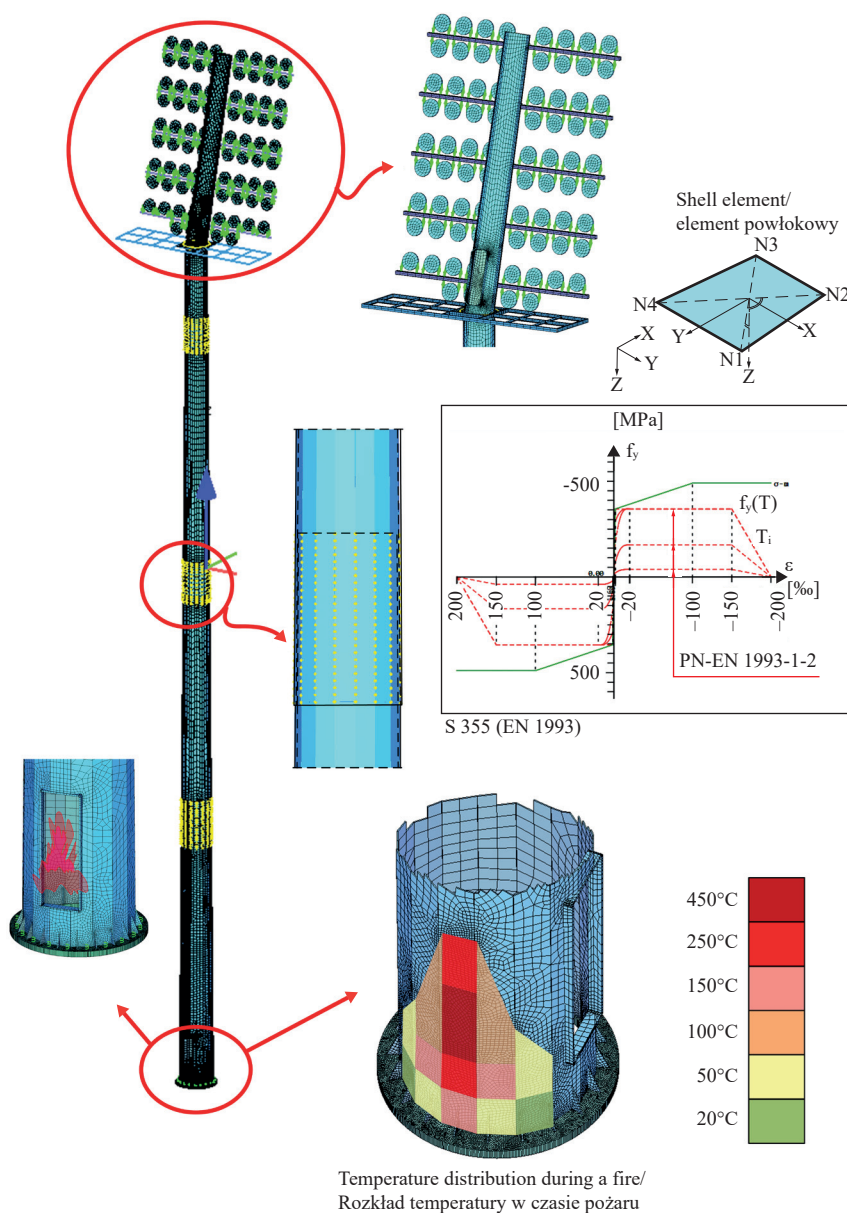
Fig. 2. Numerical model of the SOFiStiK shell lighting mast structure [15]

Analysis of the Mast Structure Exposed to High Temperatures. Material testing of the collected samples indicated that the temperatures recorded during the fire did not cause adverse changes in the steel microstructure. However, due to exposure to such high temperatures, certain areas of the structure must have reached stress levels equal to or near the yield strength, potentially leading to the entrapment of residual stresses upon cooling. This phenomenon results from changes in mechanical properties with increasing temperature [5,10]. These effects were incorporated into nonlinear GMNIA (Geometrically and Materially Nonlinear Analysis with Imperfections) simulations, which accounted for variations in yield strength $f_y(T)$, elastic modulus $E(T)$, and thermal expansion coefficient $\alpha_T(T)$, following the methodology outlined in [5]. To develop a shell model of the entire mast structure, nonlinear elastic constraints (including contact stresses and friction) were implemented to simulate the connection to the foundation and the clamped mounting joints between structural components. The column structure model (Figure 2) was created using SOFiSTiK software [15]. The primary objective of the analysis was to identify potential locations of residual (thermal) stress entrapment following the completion of the firefighting operation. The numerical simulations were conducted in multiple stages: Stage I – Operational phase (normal service conditions of the mast), Stage II – Fire phase (heat exposure and structural response), Stage III – Cooling phase (thermal contraction and potential stress entrapment), Stage IV – Dismantling phase (considering
