# Traps of new solutions for tram track construction

## *Pułapki nowych rozwiązań konstrukcji torów tramwajowych*

DOI: 10.15199/33.2025.09.09

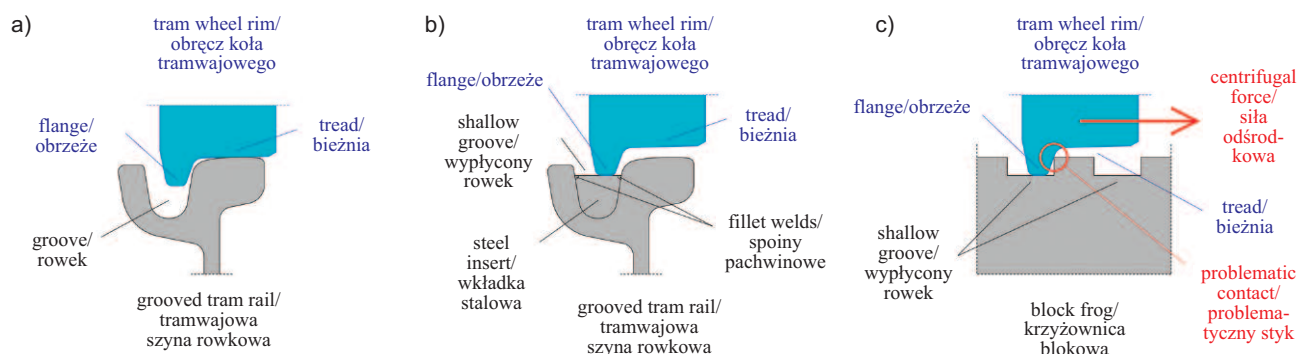
Do połowy lat dziewięćdziesiątych XX wieku, krzyżownice w rozjazdach tramwajowych we Wrocławiu wykonywano ze standardowych tramwajowych szyn rowkowych (rysunek 1a). Szyny te odpowiednio docinano i łączono w jedną całość przez spawanie. Konieczne było też zastosowanie wypłyceń rowków (rysunek 1b) tak, aby koła tramwajowe przejeżdżały przez krzyżownice obrzeżem, a nie bieżnią, i dzięki temu nie wpadały w „nie swój” rowek oraz nie uderzały w jego dno, generując hałas i drgania. Wypłyceń te uzyskiwano przez wspawanie w dno rowka odpowiednio wyprofilowanych stalowych wkładek. Krzyżownice takie cechowały się niestety małą trwałością. Dostatecznie szybko pojawiały się pierwsze pęknięcia spawów. Szybkiemu zużyciu ulegały również stalowe wkładki. Krzyżownice takie nie zapewniały właściwego przejazdu koła tramwajowego (obrzeżem,

**Fig. 1. Interaction of tram wheel's rim with rail groove and a frog**

durability. The first cracks in the welds appeared quite quickly. The steel inserts also wore out rapidly. Such frogs did not ensure proper tram wheel travel (using the flange, not the tread), resulting in reduced ride comfort and rapid wear of both the rolling stock and the tracks. For this reason, in the second half of the 1990s, following solutions used abroad [2], frogs made of monolithic steel blocks were introduced, with shallower grooves obtained by milling the upper part of the blocks (Figure 1c). This solution was free from the disadvantages of older designs, but unfortunately it did contain certain risks. With milling, it is easiest to achieve a rectangular groove shape, but this does not correspond to the profile of the tram wheel rim (Figure 1c). In tram turnout frogs, one rail track usually runs in an arc. The result can be that in a rectangular groove located in an arc, the wheel, at the contact of the inclined side surface of the flange and the unrounded top edge of the groove, will exit it as if on a ramp under the influence of centrifugal force. The observed phenomenon coincides with the so-called Nadal derailment criterion [3]. This imperfection was not present in older designs, which were made from standard grooved rails, and then, by definition, their grooves had inclined side walls and rounded top edges.

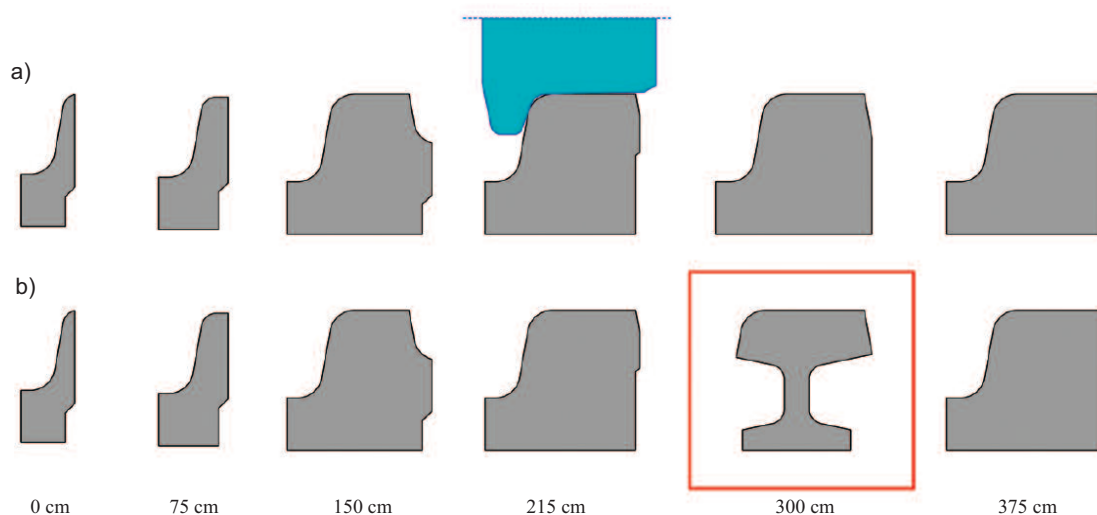
Until the mid-1990s, tram switches in Wrocław had pivot (articulated) blade heel (attachments). These pivots operated on a hinge-like basis and, by definition, did not ensure the continuity of the railhead's running surface. Height differences at the blade heel point quickly developed, generating noise and vibration, resulting in reduced ride comfort and rapid wear of both the rolling stock and the tracks. For this reason, in the second half of the 1990s, following abroad solutions [4], a different type of blade attachment was introduced, the so-called rail-elastic heel, in which the blades are connected to the railheads (of which they are a continuation) by welding. Horizontal deformation of the blades (necessary for adjustment) is possible thanks to the elasticity of the steel from which they are made. This solution was free from the disadvantages of older designs, but unfortunately, it did pose a certain risk. If the blades (as in pivot heel) reach a width comparable to the railhead, they will have a constant cross-sectional shape throughout their length (Figure 2a), this will not provide the required freedom of

**Fig. 2. Cross-sections of the blades – with distances from their beginning; a) blade with pivot heel; b) blade with rail-elastic heel; in the red frame – a cross-section ensuring development of an apparent elastic hinge (for deformations in the horizontal plane)**

movement (due to deformation) in the horizontal plane. The first half of such blades' length will be subject to elastic deformation horizontally (due to the decreasing cross-sectional width towards the beginning), while the second half will be practically rigid. In properly functioning blades, the opposite should be true. To avoid this, a cross-section similar to an I-beam should be applied along a certain section of the blade's length, before the end is elastically secured (Figure 2b – in the red box), which will allow for the development of a virtual elastic hinge (for deformation in the horizontal plane).
