DOI: 10.15199/33.2025.12.03

# Causes of industrial floor damage in a warehouse

## Przyczyny uszkodzeń posadzki przemysłowej w hali magazynowej

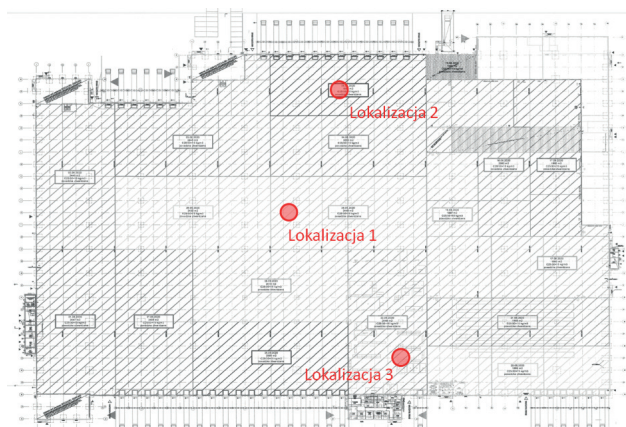
**Fig. 2. Location of sampling sites**  
*Rys. 2. Lokalizacja miejsc pobrania próbek*

Core samples were taken at locations 1, 2, and 3 (Figure 2). At each location, the following were extracted: three Ø100 mm core samples (from areas without cracks) and one Ø150 mm core sample (drilled through a crack in the slab). The site of the Ø150 mm core was then enlarged to Ø320 mm to enable dynamic plate testing.

**Odwierty rdzeniowe** wykonano w lokalizacjach 1, 2, 3 (rysunek 2), w każdej z nich pobrano: 3 szt. odwiertów rdzeniowych o średnicy 100 (miejscie płyty bez rysy); 1 szt. odwiertów rdzeniowych o średnicy 150 (odwiert przez rysę w płycie). Miejsce wykonanego odwiertu o średnicy 150 powiększono następnie do średnicy 320 w celu umożliwienia badania płytą dynamiczną.
