Wpływ przyspieszonego starzenia na mikrostrukturę i wybrane właściwości mechaniczne profili z kompozytów polimerowych zbrojonych łuskami zbóż

Influence of accelerated ageing on microstructure and mechanical properties of grain husk reinforced polymer composite

DOI: 10.15199/33.2022.09.09

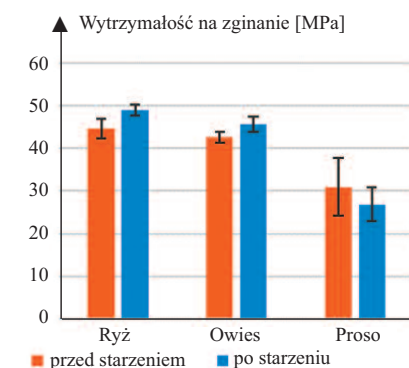
Rys. 1. Porównanie wytrzymałości na zginanie kompozytów NFPC przed starzeniem oraz po starzeniu

Fig. 1. Comparison of tensile properties of NFPC composites before and after ageing

Badania wytrzymałościowe w stanie wyjściowym wykazały, że rozpatrywany materiał cechowała **wytrzymałość na zginanie** na poziomie 45 MPa w przypadku kompozytów zbrojonych łuskami ryżu oraz 43 MPa kompozytów zbrojonych łuskami owsa (rysunek 1).

Wprowadzanie do tej samej osnowy polimerowej pulweryzowanych łusek prosa prowadzi do zmniejszenia wytrzymałości na zginanie do wartości 31 MPa w przypadku prosa w stanie wyjściowym. Wynik ten może świadczyć o braku właściwej dyspersji włókien prosa w osnowie polimerowej [13]. Proces starzenia profili kompozytowych spowodował nieznaczne zwiększenie wytrzymałości na zginanie kompozytów zbrojonych łuskami ryżu do 49 MPa, a kompozytów zbrojonych łuskami owsa do 46 MPa. Zmiany te są jednak tak nieznaczne, że mieszczą się w granicach błędów. Brak zmiany wytrzymałości na zginanie kompozytów zbrojonych pulweryzowanymi łuskami ryżu oraz owsa

po procesie starzenia, pomimo zmian mikrostruktury na powierzchni świadczą, iż proces starzenia był prowadzony zbyt krótko, aby zaszły zmiany w całej objętości kompozytu. W przypadku profili zbrojonych łuskami prosa widoczny jest po procesie starzenia nieznaczny spadek wytrzymałości na zginanie do wartości 27 MPa. Biorąc pod uwagę zmniejszenie wytrzymałości kompozytu w stanie wyjściowym w porównaniu z pozostałymi kompozytami oraz nieznaczny spadek wytrzymałości po procesie starzenia, można wnioskować o niedostatecznej adhezji na granicy faz, co prowadzi w konsekwencji do obniżenia parametrów mechanicznych. Dodatkowo hydrofilowy charakter włókien sprawia, że w środowisku wodnym ulegają one spęcznieniu, co powoduje powstawanie pęknięć w hydrofobowej matrycy polimerowej [5, 8].

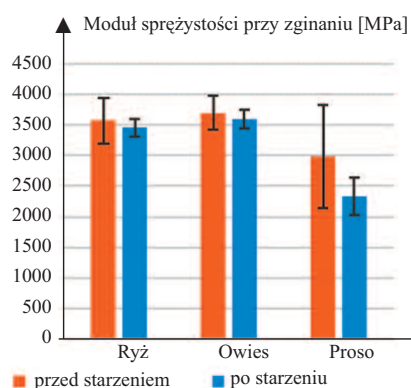
Rys. 2. Porównanie modułu sprężystości kompozytów NFPC przed starzeniem oraz po starzeniu

Fig. 2. Comparison of elastic modulus properties of NFPc composites before and after ageing

Drugą z rozpatrywanych właściwości mechanicznych jest **moduł sprężystości** przy zginaniu. Obrazuje on sztywność materiału, która jest kluczowa w przypadku wyrobów instalowanych z zastosowaniem punktowego podparcia, np. na ruszcie, jak w przypadku profili tarasowych i elewacyjnych [14]. Wartość modułu sprężystości decyduje bowiem o podatności profili na odkształcanie pod wpływem obciążeń eksploatacyjnych. Badane rozwiązania uzyskiwały w stanie wyjściowym moduł sprężystości przy zginaniu na poziomie 3570 MPa w przypadku kompozytów zbrojonych łuskami ryżu (rysunek 2), 3700 MPa profili zbrojonych łuskami

owsa oraz nieznaczny spadek wartości po starzeniu (ok. 3%) obu kompozytów. Znaczny spadek modułu sprężystości (do wartości 2990 MPa) w porównaniu z pozostałymi profilami odnotowano w przypadku profili zbrojonych łuskami prosa w stanie wyjściowym (rysunek 2). Dodatkowo proces starzenia doprowadził do zmniejszenia modułu sprężystości o 22% w porównaniu z materiałem niestarzonym, co świadczy o znacznym pogorszeniu właściwości użytkowych.
